# RESTAURÁLÁSI DOKUMENTÁCIÓ

A zirci Reguly Antal Múzeum gyűjteményébe tartozó négy bútor restaurálásáról

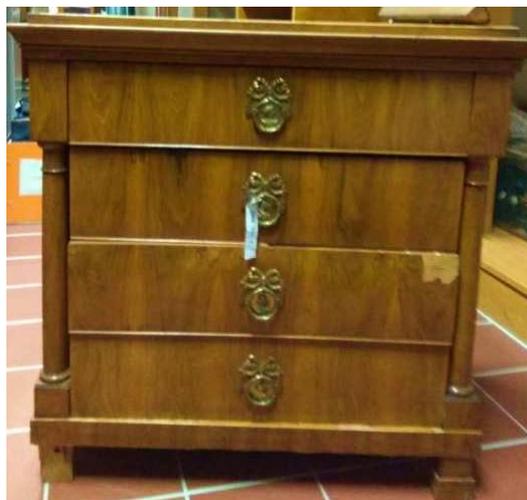
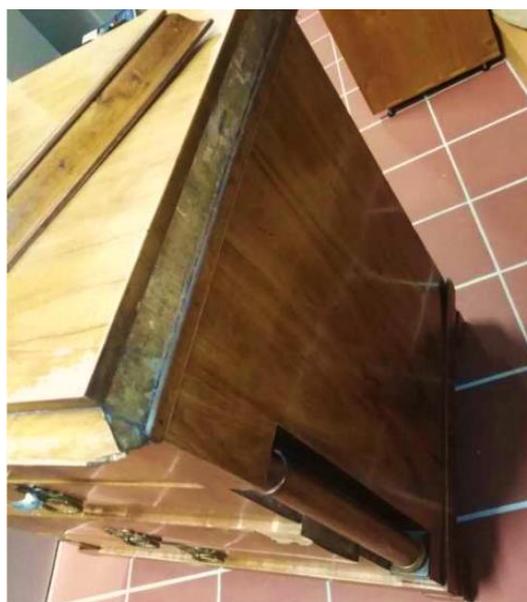
A komód harmadik fiókján nagyobb furnér hiány volt, a felette lévő fiók aljáról hiányzott a keskeny kör keresztmetszetű díszszegély fele. Az első lábak szegőlécei hiányosak voltak, valamint a többi lábon, illetve a komódon több helyen kisebb furnér hiány volt. A felső részen lévő négy párkányléc közül az egyiknek a sarka

1. 2. ábra Restaurálás előtti állapot

sérült, a másik pedig, mivel a ragasztás elengedett teljes egészében levált az alapról.

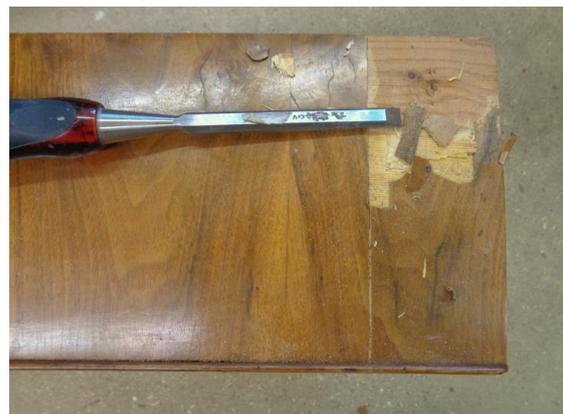
3. ábra A komód harmadik fiókján lévő furnér hiány kiegészítéséhez a hiányzó részt alatti repedt részt is el kellett távolítani.

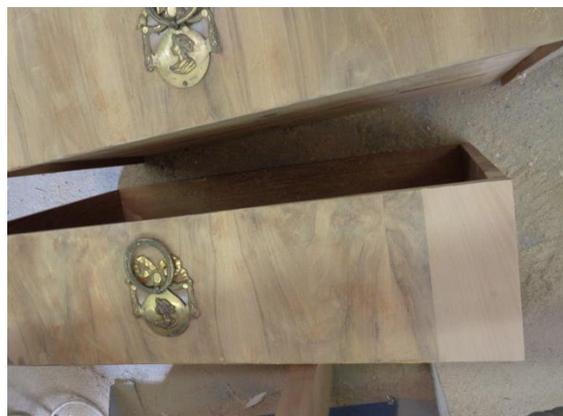
4. ábra Az elkészült kiegészítés. A felület összecsiszolása során az elöregedett lakkréteg nagyrészt eltávolításra került.

kerültek megragasztásra. A furnérpótlások, akárcsak eredetileg is körtefurnérból készültek. A fiók aljáról hiányzó keskeny díszszegély pótlásához az eredetinek megfelelő alapanyagra (fenyőfa), és technikára volt szükség, amelyhez analógiaként a meglévő elem szolgált. A hiányzó párkányléc szintén visszarakásra került.

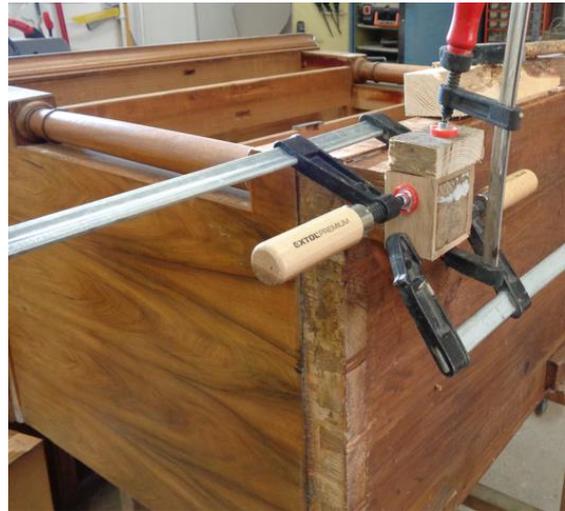
5. ábra Az egyik elülső láb hiányzó szegélyléceinek pótlása

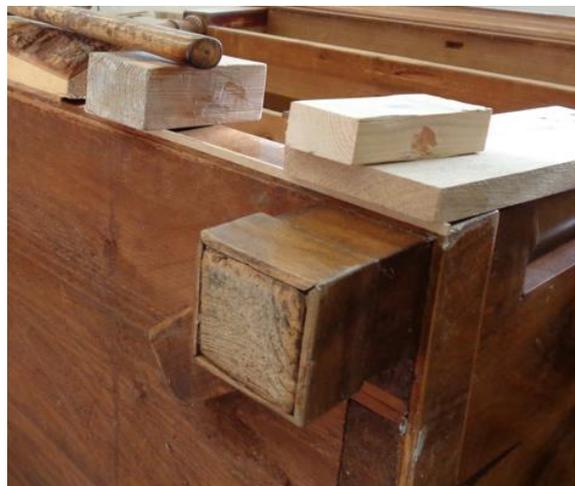
6. ábra Alul a láb felett hiányzó furnér szél pótlása

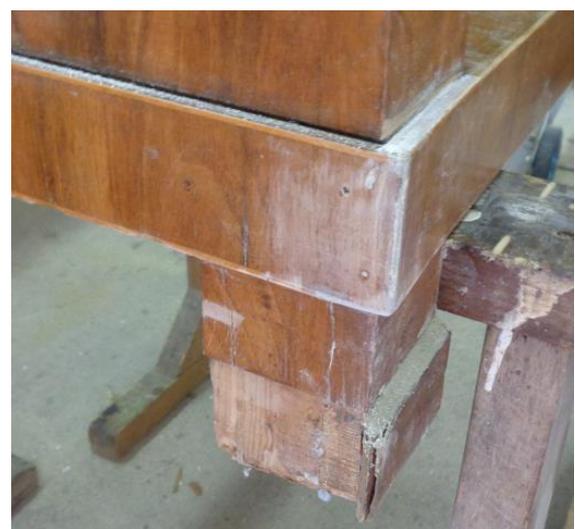
7. ábra Kiseb pótlások elkészítése kétkomponensű javító pasztával

A kisebb kiegészítések javítása kétkomponensű fakiegsztő pasztával készült. A javítópaszta alkotóelemei fapor és epoxigyanta, így a megkeményedést követően az anyag a fára hasonlít. A két komponens jól keverhető, könnyű megmunkálni, tökéletesen tapad a fához, zsugorodás mentesen keményedik, a mechanikus tulajdonságai megegyeznek a fáéval. A kiegészítés során az előregedett lakkréteget csiszolással levékonyításra került.

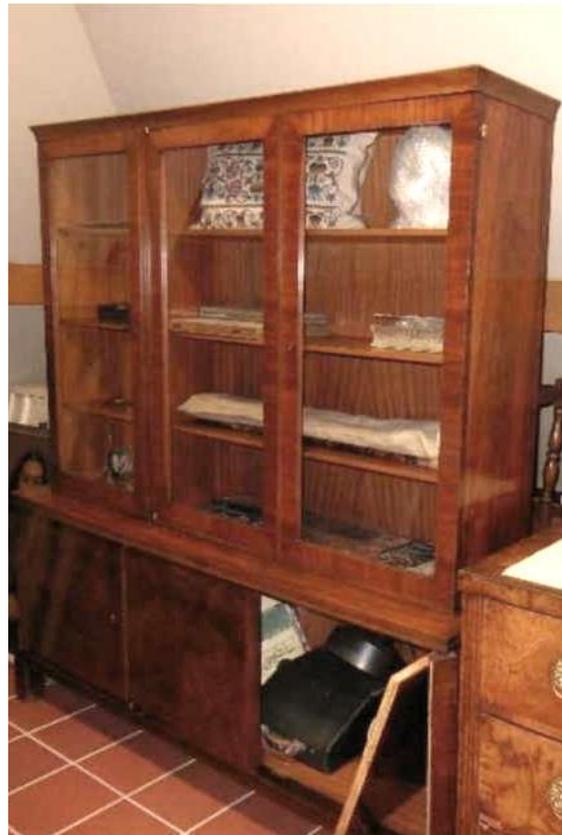
A szekrény furnérozott felülete több helyen sérült, repedezett, hiányos volt, illetve a lakk réteg meglehetősen előregedett. A jobb oldali alsó ajtó levált. A széleken jellemzőbbek voltak a kipattogzások, furnér hiányok.

10. ábra Restaurálás előtti állapot

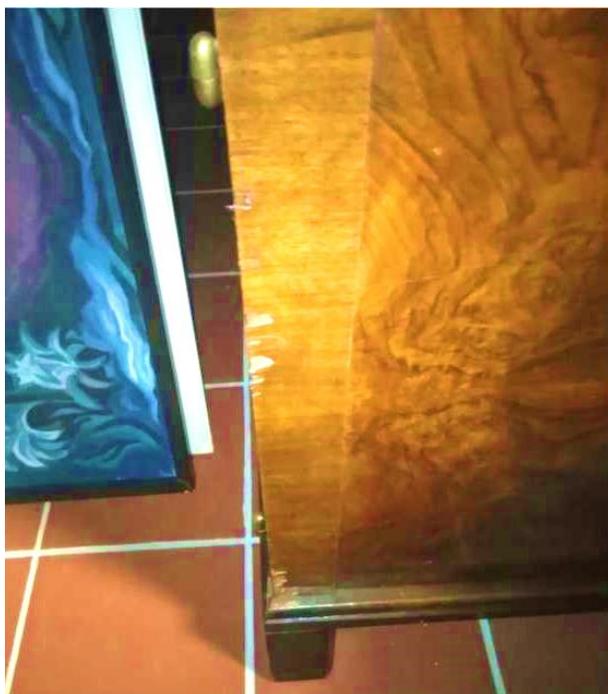
11. ábra Kisebb kipattogzások, furnérsérülések a széleken

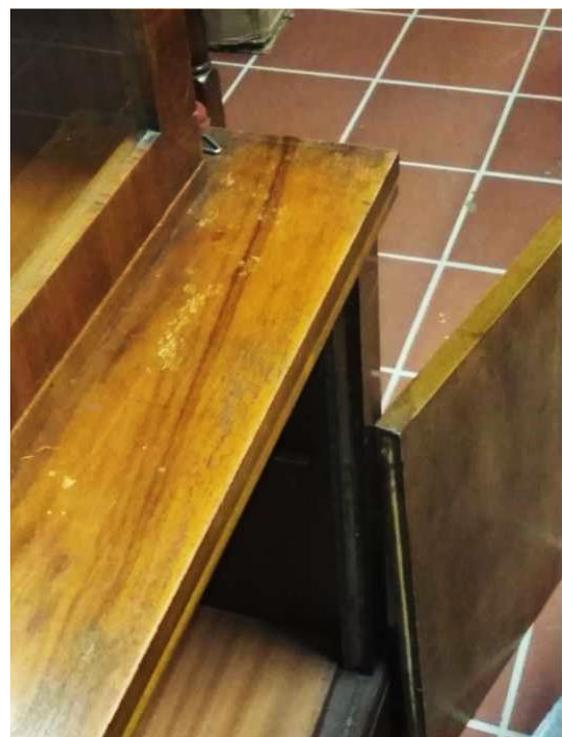
12. ábra Furnér sérülések a felületen

A furnérpótlások az eredetivel megegyező körtefurnérból készültek, a ragasztás poli-vinil-acetát alapú, azaz diszperziós faragasztó segítségével történt.

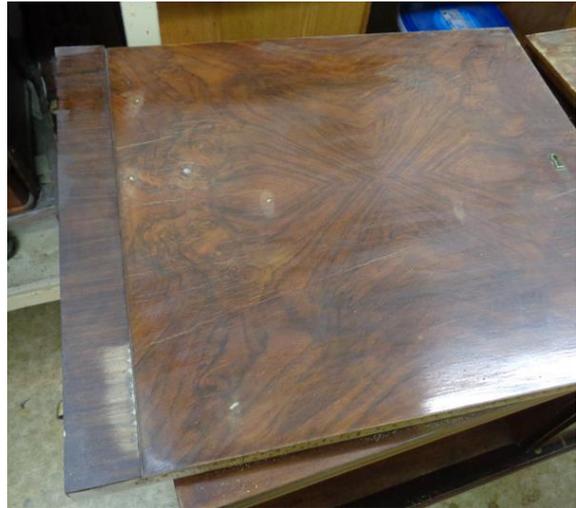
13. ábra A repedezett furnérborítású ajtó tisztítás után, a kisebb kiegészítések készítése közben

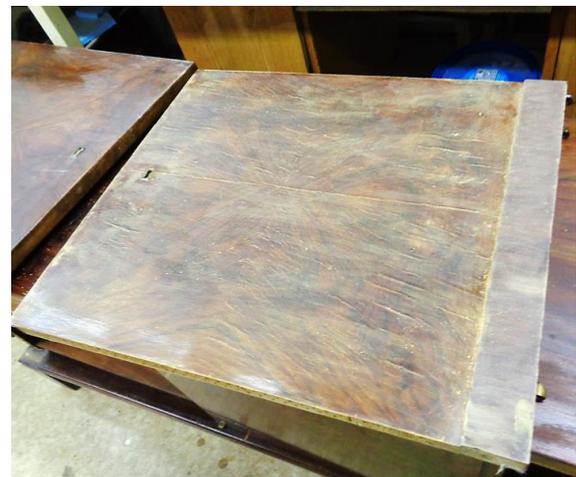
14. ábra A repedések javítása kétkomponensű fakiegsztítő pasztával

Az ajtók repedéseinek javítása és egyéb kisebb kiegészítések kétkomponensű fakiegsztítő pasztával készültek. A kiegészítés után szintbe csiszolás következett. Ily módon az előregedett lakkréteget is levékonyításra került.

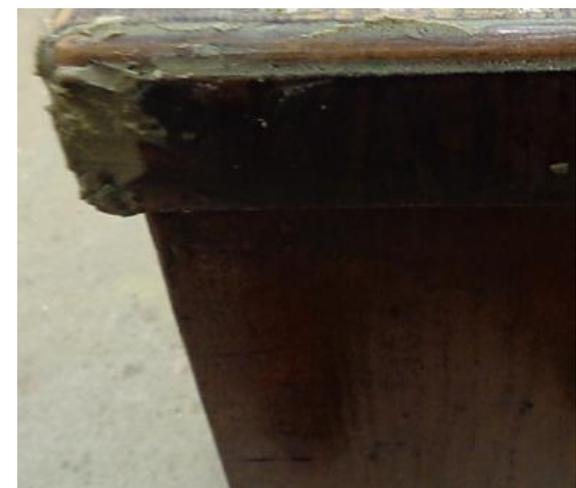
15. ábra Kiseb kiegészítések készítése kétkomponensű javító pasztával

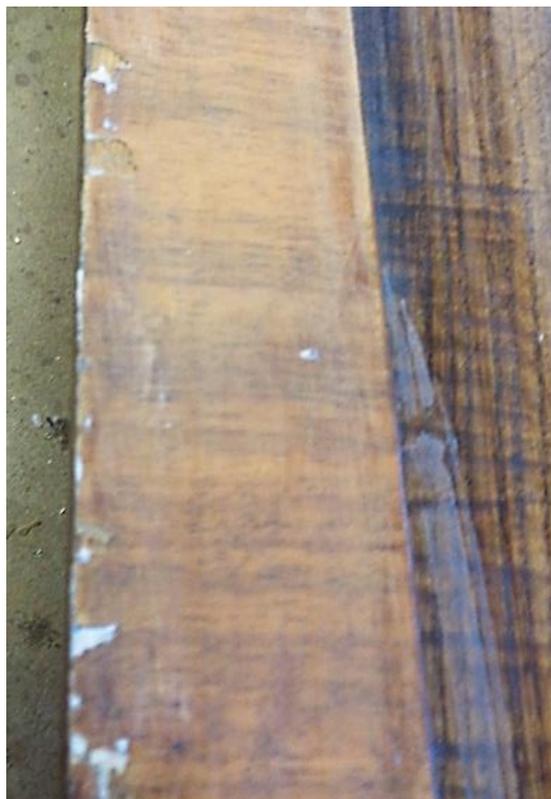
17. ábra A széleken jellemző kipattogzások, furnér hiányok javítás közben

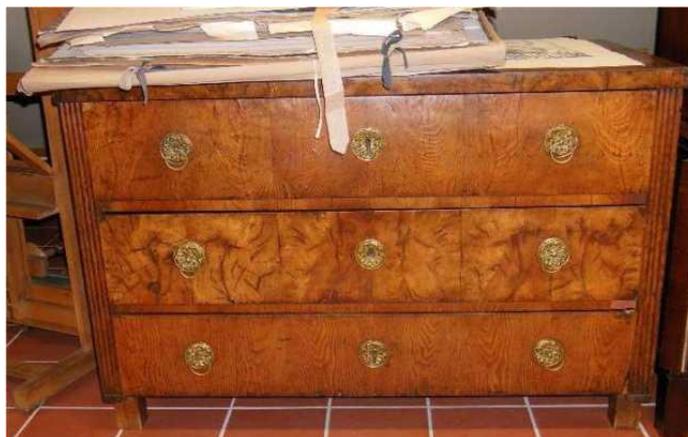
19. ábra A három fiókos szekrény restaurálás előtt

A bútor fiókjai alsó részén furnérhiányok, a felső fiók szélén mélyebb hiány, valamint a sarkok is több helyen sérültek voltak, a felületeken pedig repedések és felpúposodások voltak jellemzőek. Felül a párkányrész sarkainál is kisebb-nagyobb mértékben megsérült a furnér, valamint a tetején és az oldalain a sellak politúr meglehetősen megkopott, a deszkák között rések keletkeztek.

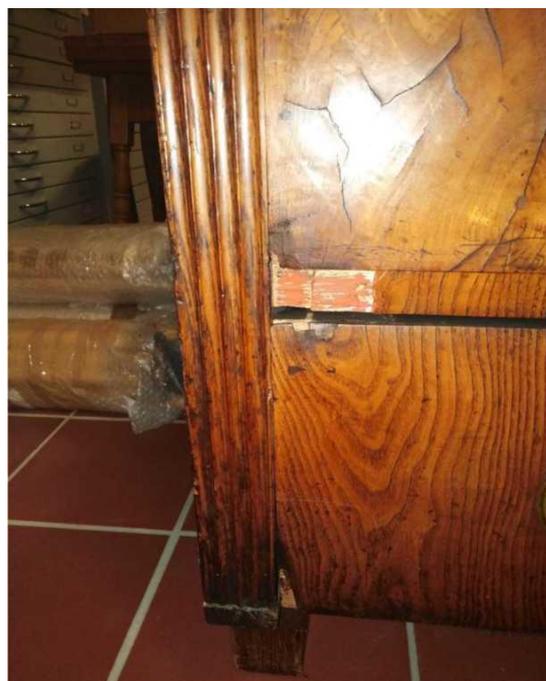
20. ábra A fiók alsó részén lévő egyik furnérhiány, illetve felette a furnér réteg repedései, valamint az alsó fiók sérülései: az alsó sarka hiányzik, és a furnér réteg felpúposodott

furnérból. A ragasztás diszperziós faragasztóval történt. A rések tömítése, és a kisebb hiányok kiegészítése kétkomponensű fakiegészítő javítópasztával készült. A kiegészítések után szintbe csiszolás következett, ezáltal az előregedett lakkréteget is levékonyításra vagy eltávolításra került.

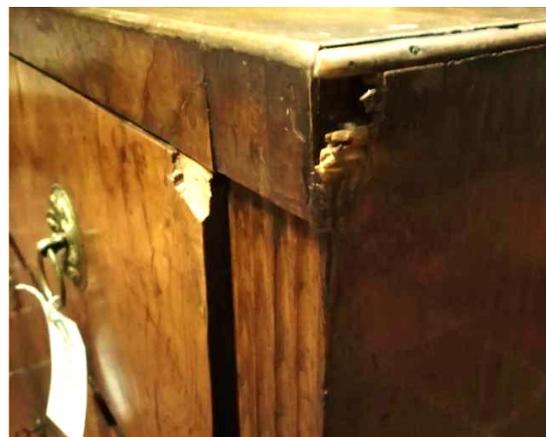
21. ábra A párkányrész sarkán lévő egyik furnér sérülés, és a felső fiók szélén látható mélyebb hiány

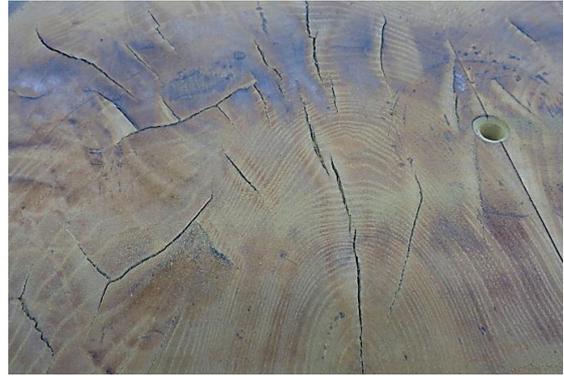
22. ábra Az egyik fiók repedezett felülete csiszolás után, a repedések kipótlása előtt

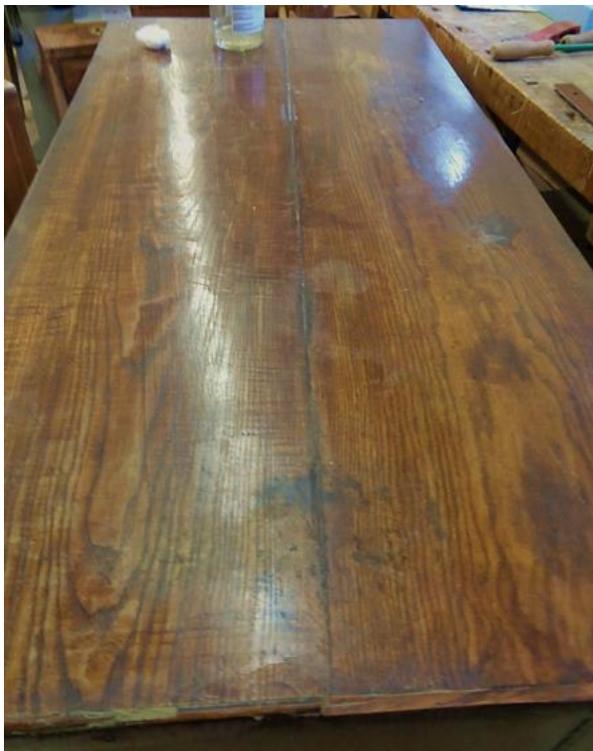
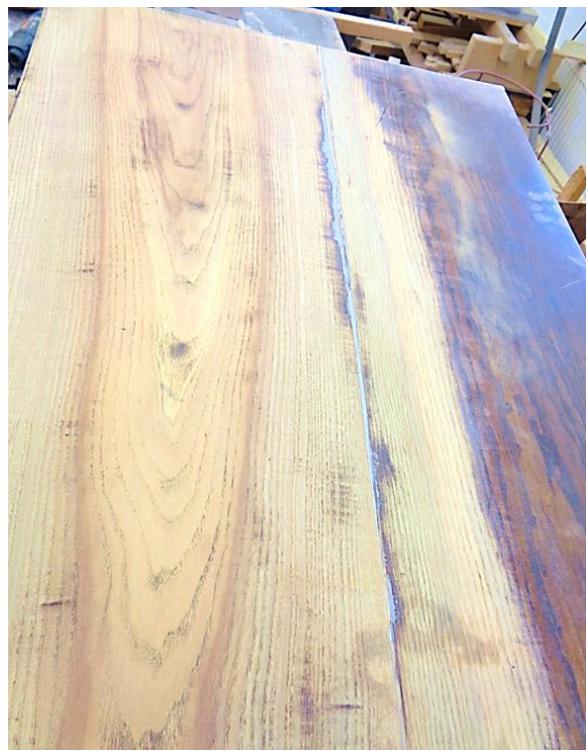
23. 24. ábra A tárgy teteje restaurálás közben (rések tömítése, apróbb hibák kiegészítése, csiszolás)

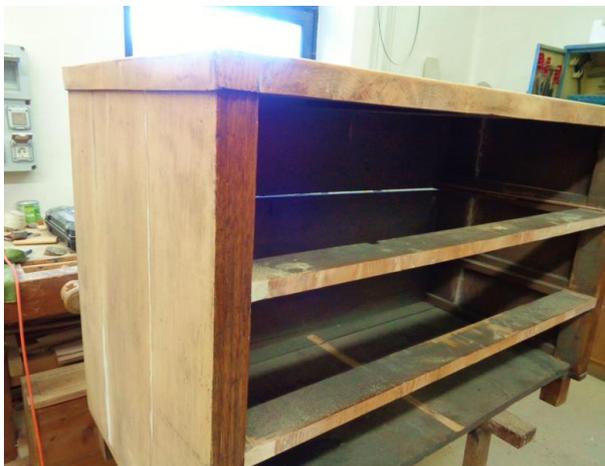
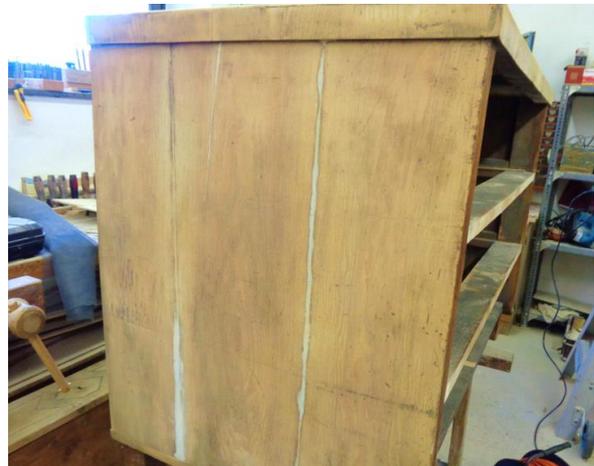
25. 26. ábra A bútor restaurálás közben (rések tömítése, csiszolás)

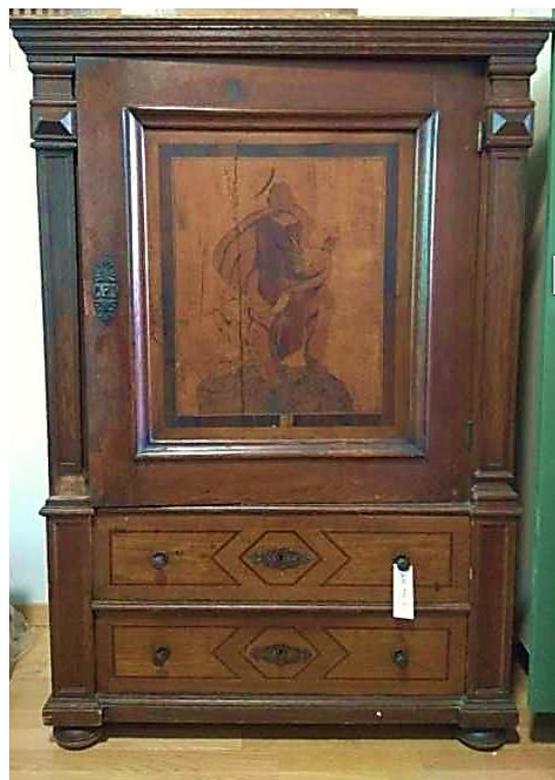
A szekrény tetején a furnér sérült, szálkásan felpattogzott. Az egyik díszítmény levált. A hátsó oldala egy helyen lyukas, amit a fehér ragasztószalaggal fedtek el valamikor. A lakkréteg karcos, kopott, besötétedett. Az intarziás díszítésű ajtón hosszanti repedés keletkezett, valamint az egyik szegőléce meglazult.

29. ábra A szekrény restaurálás előtt

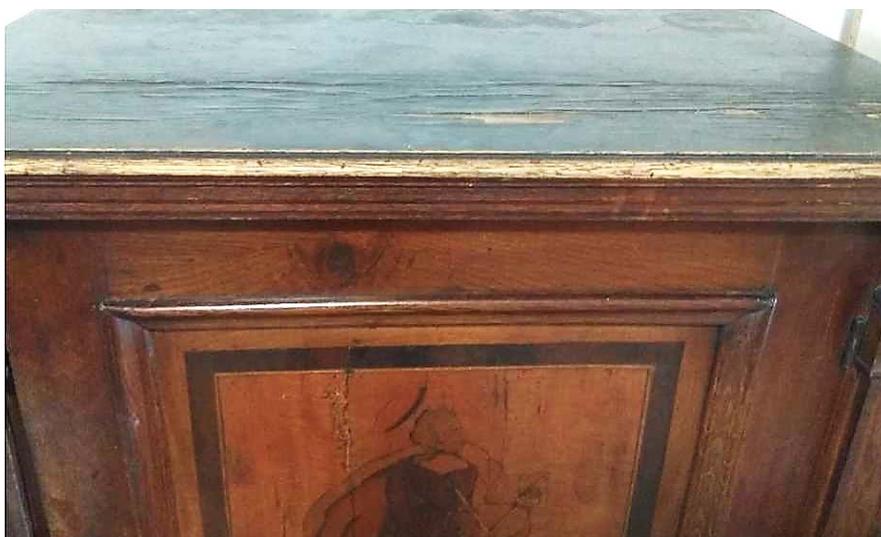
30. ábra A furnér sérülése a szekrény tetején, azaz szálkás lepattogzás, és erős kopás a széleken, valamint az intarziás ajtó repedése

A levált díszítmény és a tetején lévő furnér pótlás ragasztása diszperziós faragasztóval történt. A kisebb hiányok kiegészítése kétkomponensű fakiegészítő javítópasztával készült. A hátoldalon lévő lyuk, akárcsak a furnérok is a szekrény anyagával megegyező faanyagból (fenyő, körtefurnér) kerültek pótlásra. A kiegészítést követően a felületek szintbe csiszolása következett. A kipótolt részek retusálása páccal, és akril festékekkel, a felület levédése lakkal (sellak) történt. A restaurálás a fém részek tisztításával, majd műgyantával való levédésével és visszaszerelésével fejeződött be.

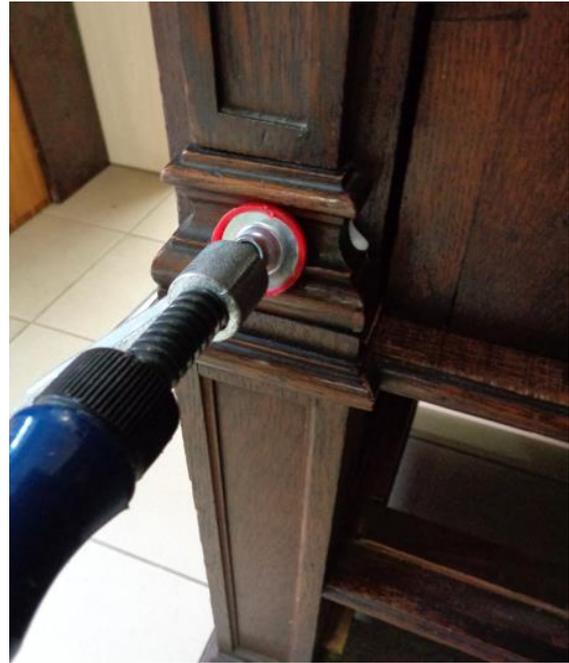
31. ábra A levált díszítmény ragasztás közben

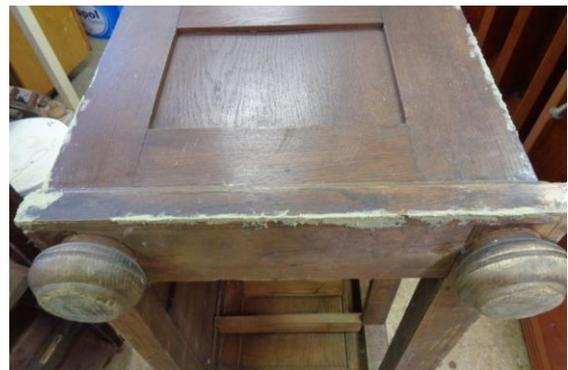
32. ábra A szekrény sérült részeinek, azaz a kisebb hiányok kiegészítése fakiegészítő pasztával

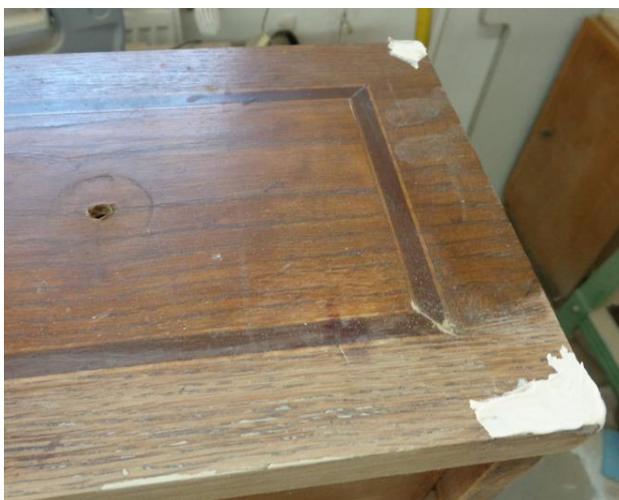
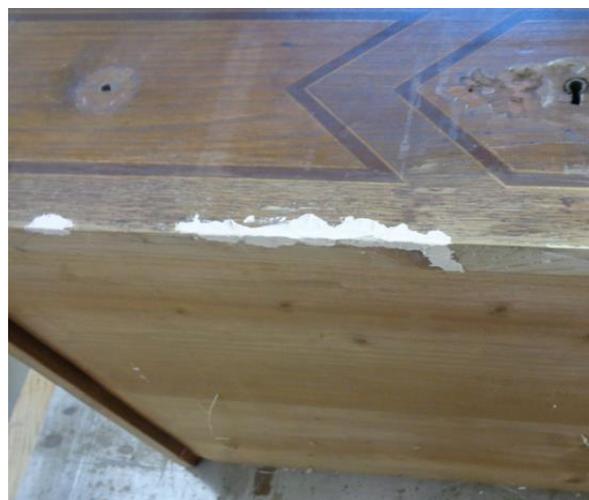
33. ábra A fiókok sarkainak, és széleinek javítása fakiegészítő pasztával

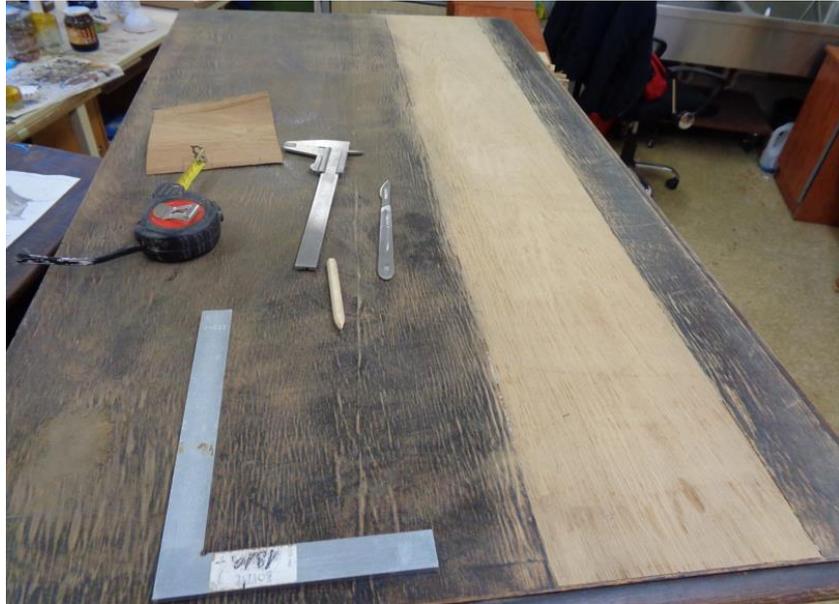
34. ábra A tönkrement furnér pótlása a szekrény tetején

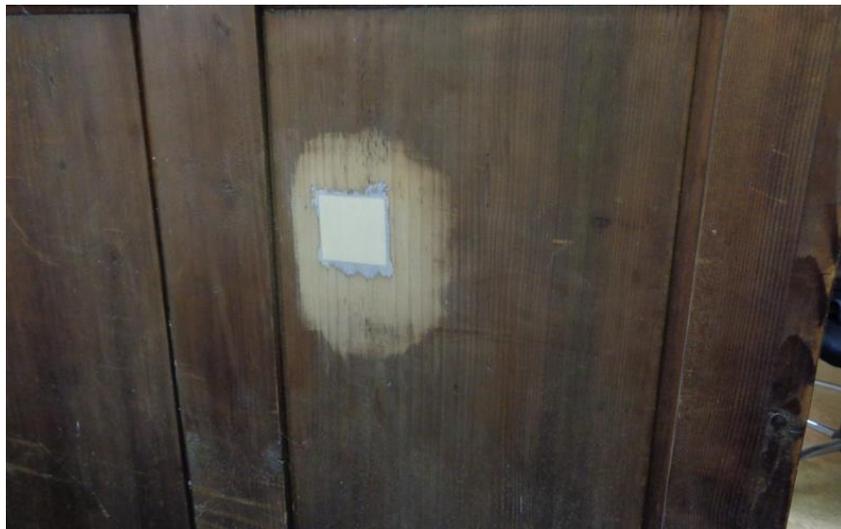
35. ábra A hátoldalon lévő lyuk befoltozása

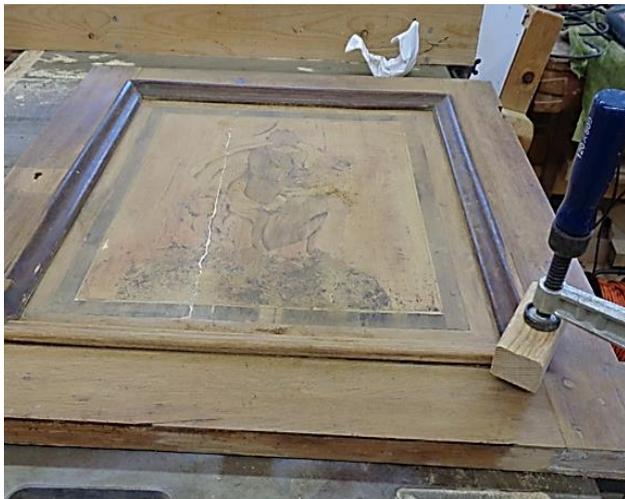
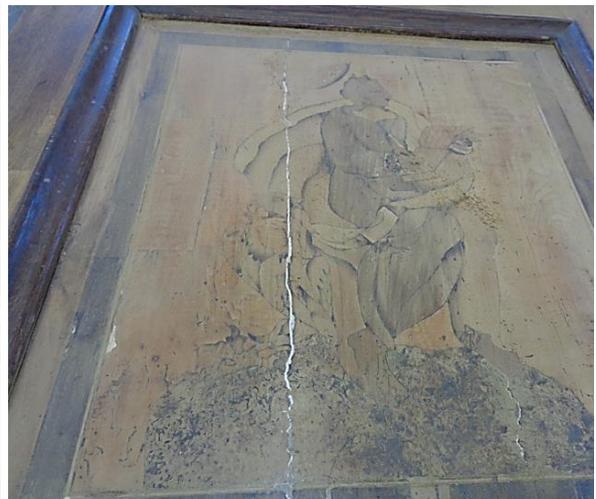
36. 37. ábra Az intarziás ajtón lévő repedés kiegészítése, illetve a félig levált szegőléccel visszarángatása
