# RESTAURÁLÁSI DOKUMENTÁCIÓ

A zirci Reguly Antal Múzeum gyűjteményébe tartozó négy bútor restaurálásáról

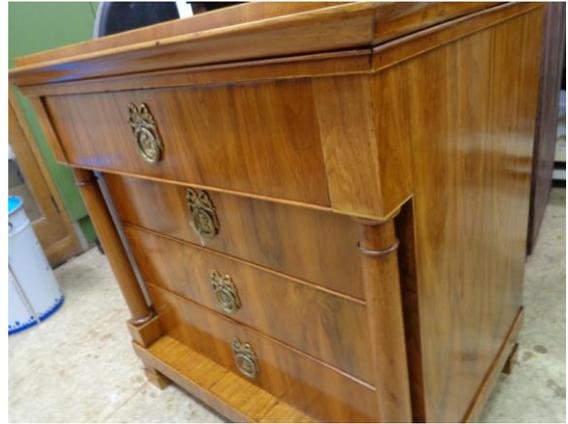
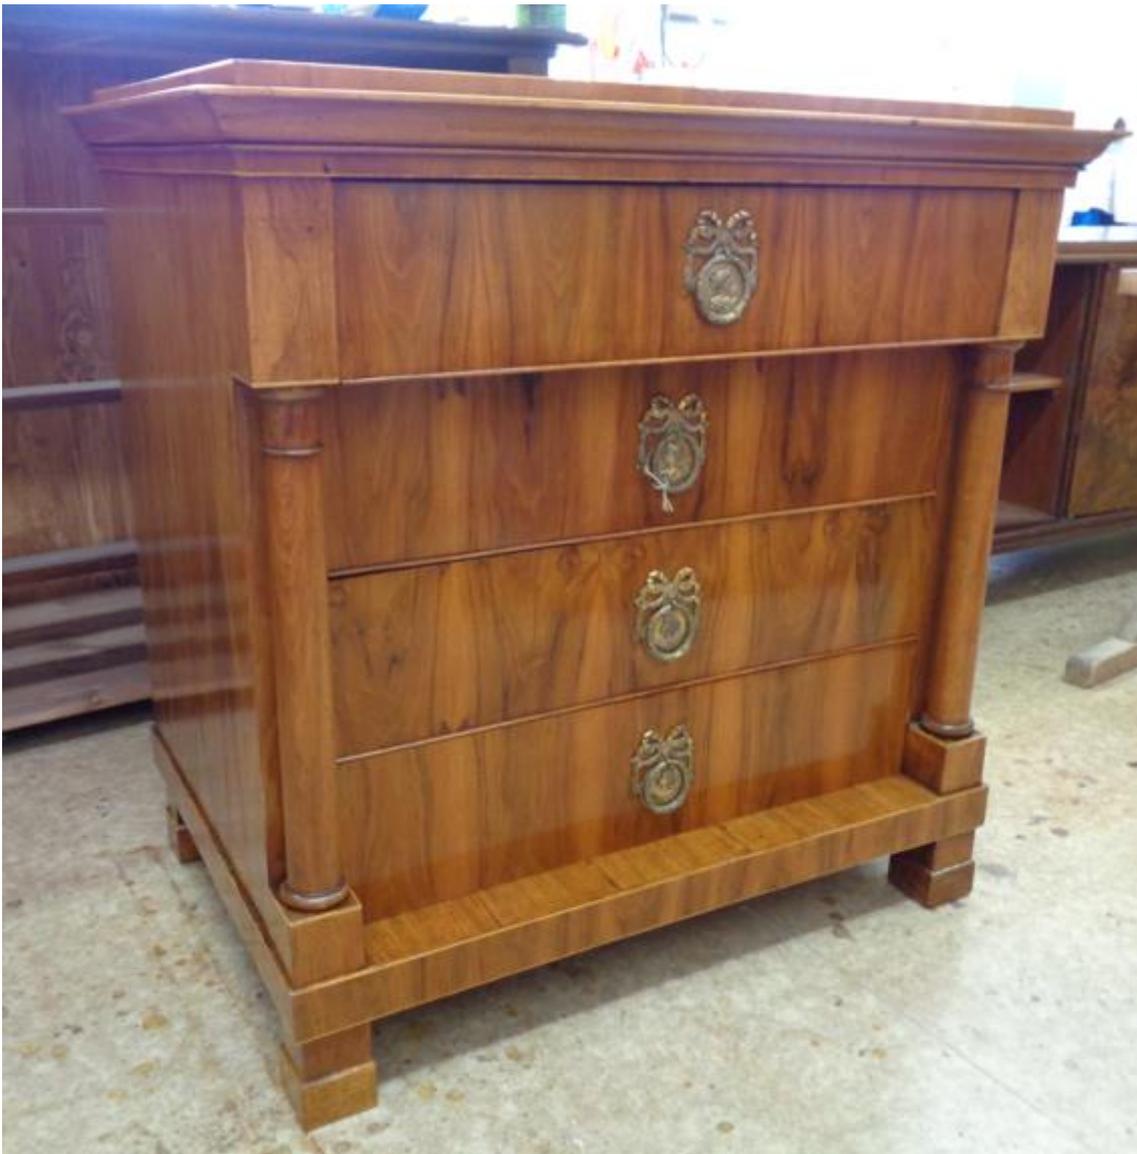
8. 9. ábra A restaurált komód

A komód harmadik fiókján nagyobb furnér hiány volt, a felette lévő fiók aljáról hiányzott a keskeny kör keresztmetszetű díszszegély fele. Az első lábak szegőlécei hiányosak voltak, valamint a többi lábon, illetve a komódon több helyen kisebb furnér hiány volt. A felső részen lévő négy párkányléc közül az egyiknek a sarka

sérült, a másik pedig, mivel a ragasztás elengedett teljes egészében levált az alapról.

sérült részeket kiegyengetni, deformációkat megszüntetni, hiányokat műgyantával kiegészíteni, retusálni, majd szintén műgyantával levédeni.

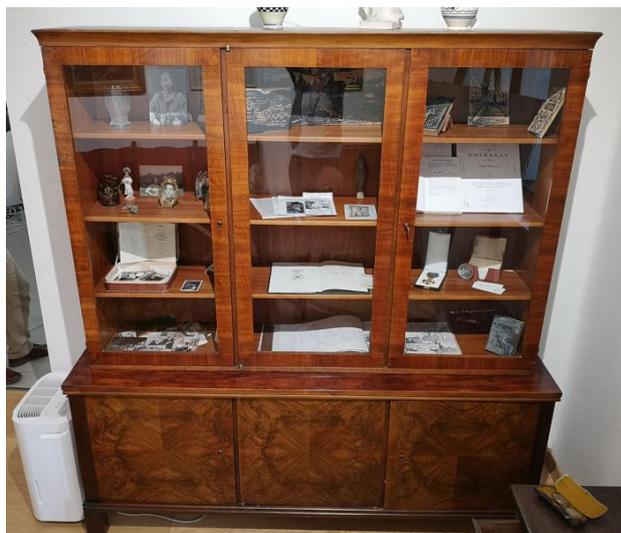
16. ábra A restaurált szekrény

A szekrény furnérozott felülete több helyen sérült, repedezett, hiányos volt, illetve a lakk réteg meglehetősen előregedett. A jobb oldali alsó ajtó levált. A széleken jellemzőbbek voltak a kipattogzások, furnér hiányok.

A levált ajtót a zsanér javítását követően visszahelyeztük a helyére.

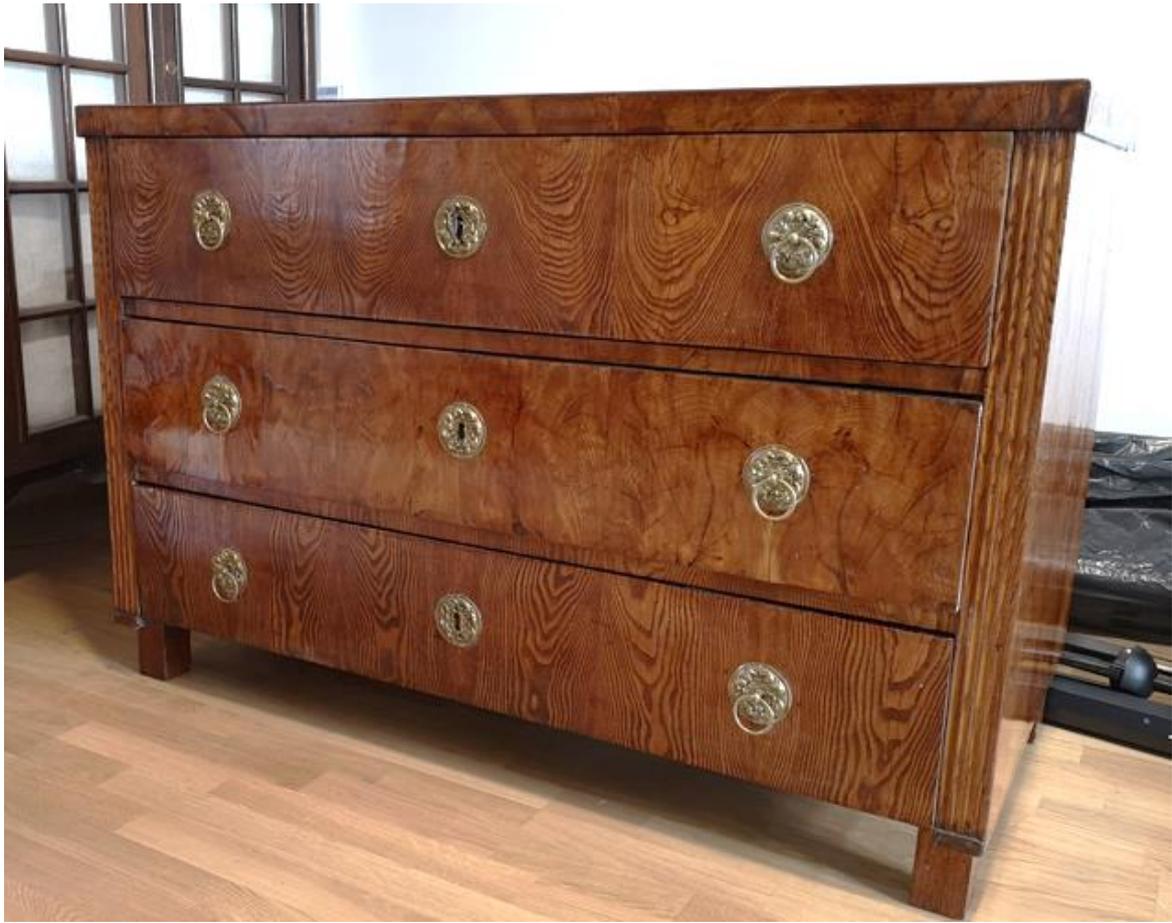
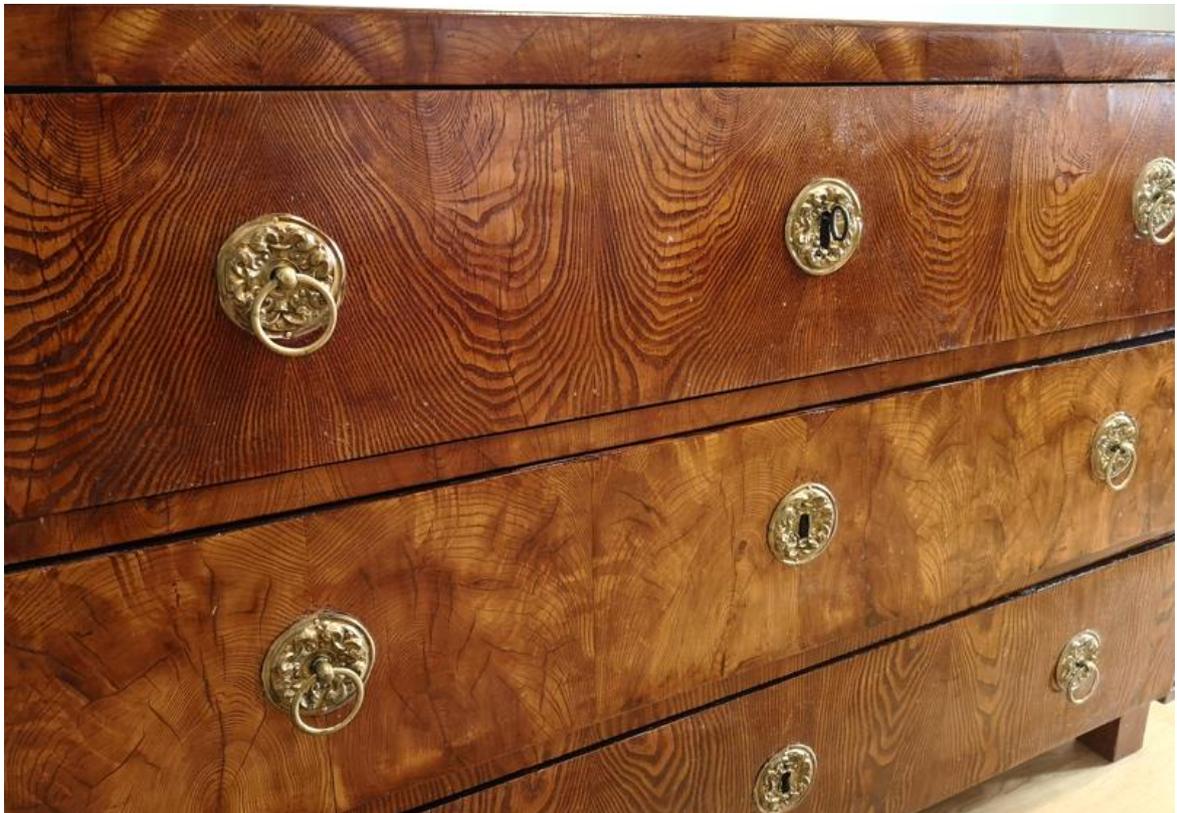
27. 28. ábra A restaurált bútor

A bútor fiókjai alsó részén furnérhiányok, a felső fiók szélén mélyebb hiány, valamint a sarkok is több helyen sérültek voltak, a felületeken pedig repedések és felpúposodások voltak jellemzőek. Felül a párkányrész sarkainál is kisebb-nagyobb mértékben megsérült a furnér, valamint a tetején és az oldalain a sellak politúr meglehetősen megkopott, a deszkák között rések keletkeztek.

furnérból. A ragasztás diszperziós faragasztóval történt. A rések tömítése, és a kisebb hiányok kiegészítése kétkomponensű fakiegészítő javítópasztával készült. A kiegészítések után szintbe csiszolás következett, ezáltal az előregedett lakkréteget is levékonyításra vagy eltávolításra került.

Végül a kiegészített részek retusálása következett, páccal, és akril festékkel, majd a tárgy lakkal (sellak) való levédése.
